DOSSIER DE DIAGNOSTICS TECHNIQUES

Date de visite : **16/09/2020**
Opérateur de repérage : **ROBERT Patrice**

NOTE DE SYNTHÈSE DES CONCLUSIONS

Type de bien : Maison individuelle Adresse : Propriétaire : 	Réf. Cadastre : Bâti : Oui Mitoyenneté : Oui Date du permis de construire : 1905 Date de construction : 1905
--	--

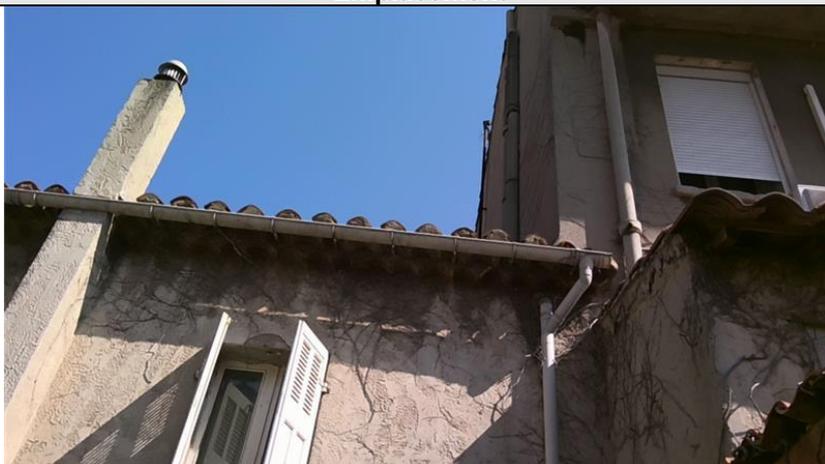
ELEMENT : Conduit de fumée

N° Local	Local / Partie d'immeuble	Elément	Zone	Matériau / Produit	Liste	Hors champ d'investigation*	Présence	Critère de décision	Etat de dégradation	Obligation / Préconisation
25	Toiture	Conduit de fumée		Amiante ciment	B		A	Jugement personnel	MND	EP

Nom du client	Numéro de dossier	Pièce ou local
		Toiture
Matériau	Date de prélèvement	Nom de l'opérateur
Amiante ciment		ROBERT Patrice
Localisation	Résultat	
Conduit de fumée	Présence d'amiante	
Résultat de la grille d'évaluation		
Evaluation périodique		
Emplacement

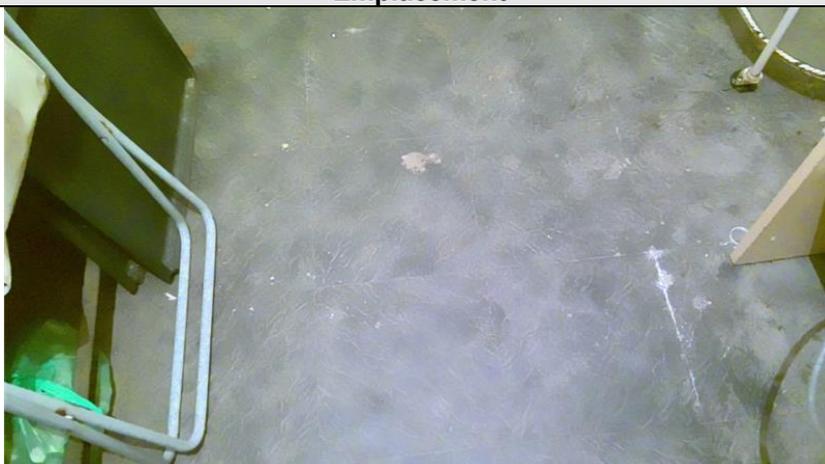
PRELEVEMENT : P001

N° Local	Local / partie d'immeuble	Etage	Elément	Zone	Matériau / Produit	Liste	Hors champ d'investigation*	Référence prélèvement	Présence	Etat de dégradation	Obligation / Préconisation
23	Buanderie	RDC	Plancher	Sol	Dalles de sol	B		P001	A	MND	EP

Nom du client	Numéro de dossier	Pièce ou local
		RDC - Buanderie
Matériau	Date de prélèvement	Nom de l'opérateur
Dalles de sol	16/09/2020	ROBERT Patrice
Localisation	Résultat	
Plancher - Sol	Présence d'amiante	
Résultat de la grille d'évaluation		
Evaluation périodique		
Emplacement

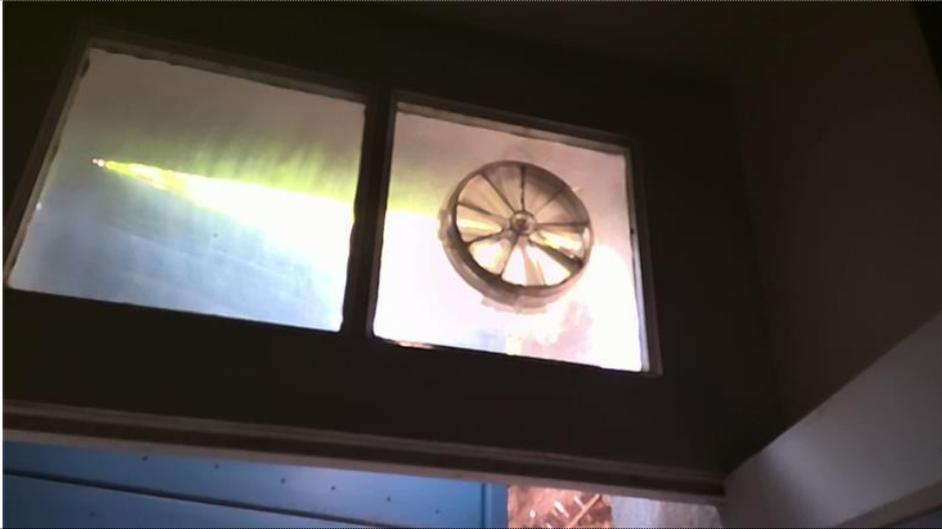
Point de contrôle N° 20.4

- A1** Le dispositif de la sortie d'air du local équipé ou prévu pour un appareil d'utilisation est obturable

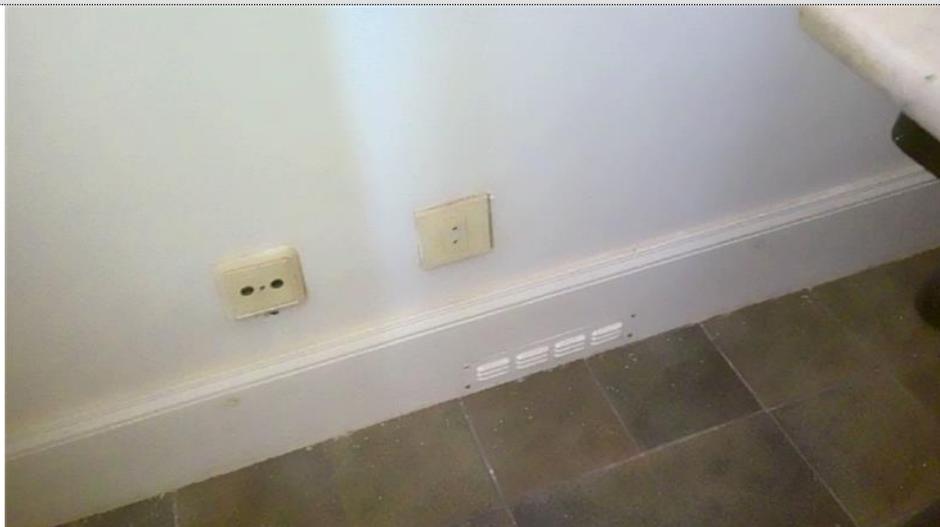
Point de contrôle N° B.3.3.6 a1)

Description : Au moins un socle de prise de courant ne comporte pas de broche de terre.

Observation(s) (Anomalie compensée par le point de contrôle B.3.3.6.1)

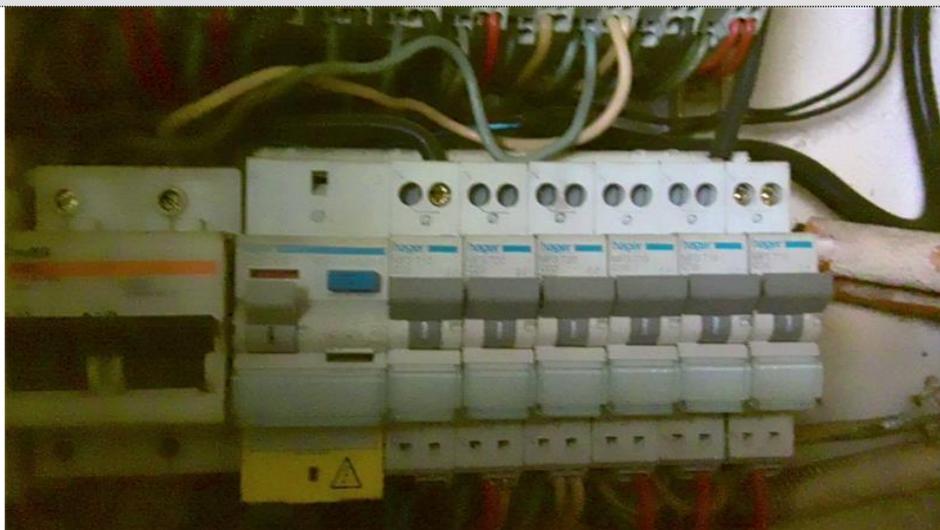
Point de contrôle N° B.4.3 j1)

Description : Le courant assigné de l'INTERRUPTEUR différentiel placé en aval du DISJONCTEUR de branchement n'est pas adapté.

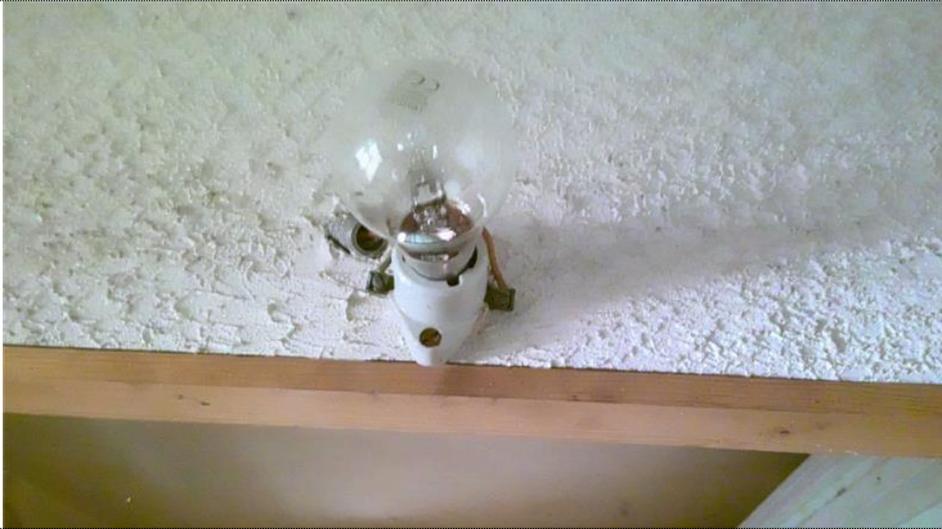
Point de contrôle N° B.8.3 a)

Description : L'installation comporte au moins un MATERIEL ELECTRIQUE vétuste.

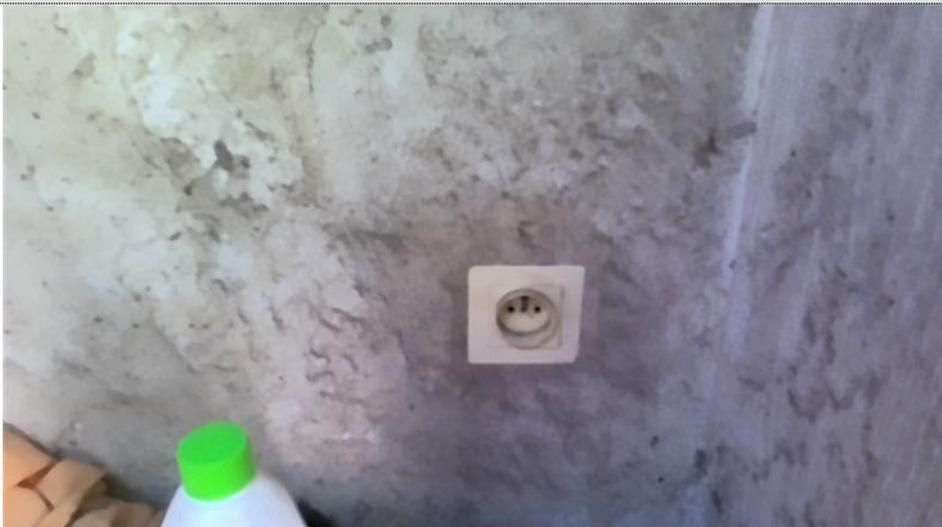
Point de contrôle N° B.8.3 b)

Description : L'installation comporte au moins un MATERIEL ELECTRIQUE inadapté à l'usage.

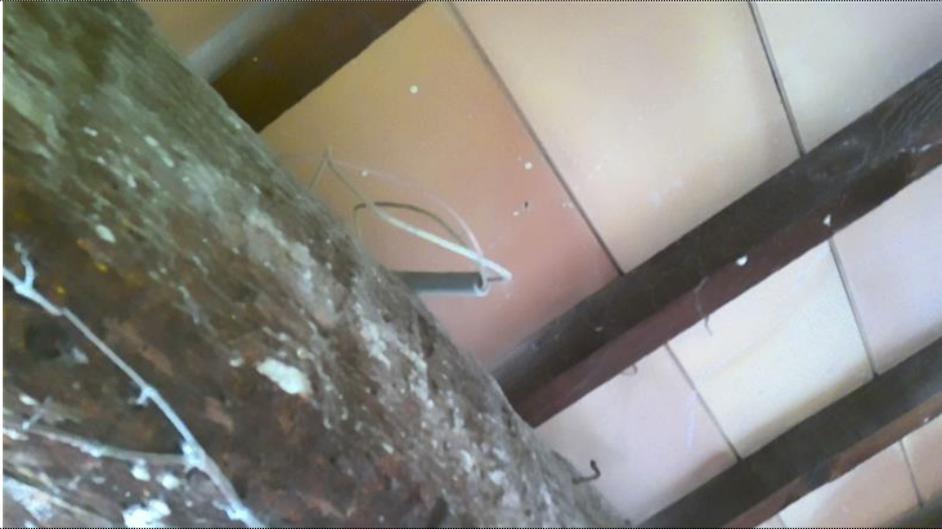
Point de contrôle N° B.8.3 e)

Description : Au moins un CONDUCTEUR isolé n'est pas placé sur toute sa longueur dans un conduit, une goulotte, une plinthe ou une huisserie, en matière isolante ou métallique, jusqu'à sa pénétration dans le MATERIEL ELECTRIQUE qu'il alimente.
